RESPUESTA A LA SOLICITUD DE INFORMACIÓN DOCUMENTADA FORMULADA POR DÑA. MIREN GORROTXATEGI AZURMENDI, PARLAMENTARIA DEL GRUPO ELKARREKIN PODEMOS - IU, AL DEPARTAMENTO DE DESARROLLO ECONÓMICO, SOSTENIBILIDAD Y MEDIO AMBIENTE, SOBRE LAS NUEVAS DENUNCIAS A LA INCINERADORA DE ZUBIETA. (12/10/07/02/2465)

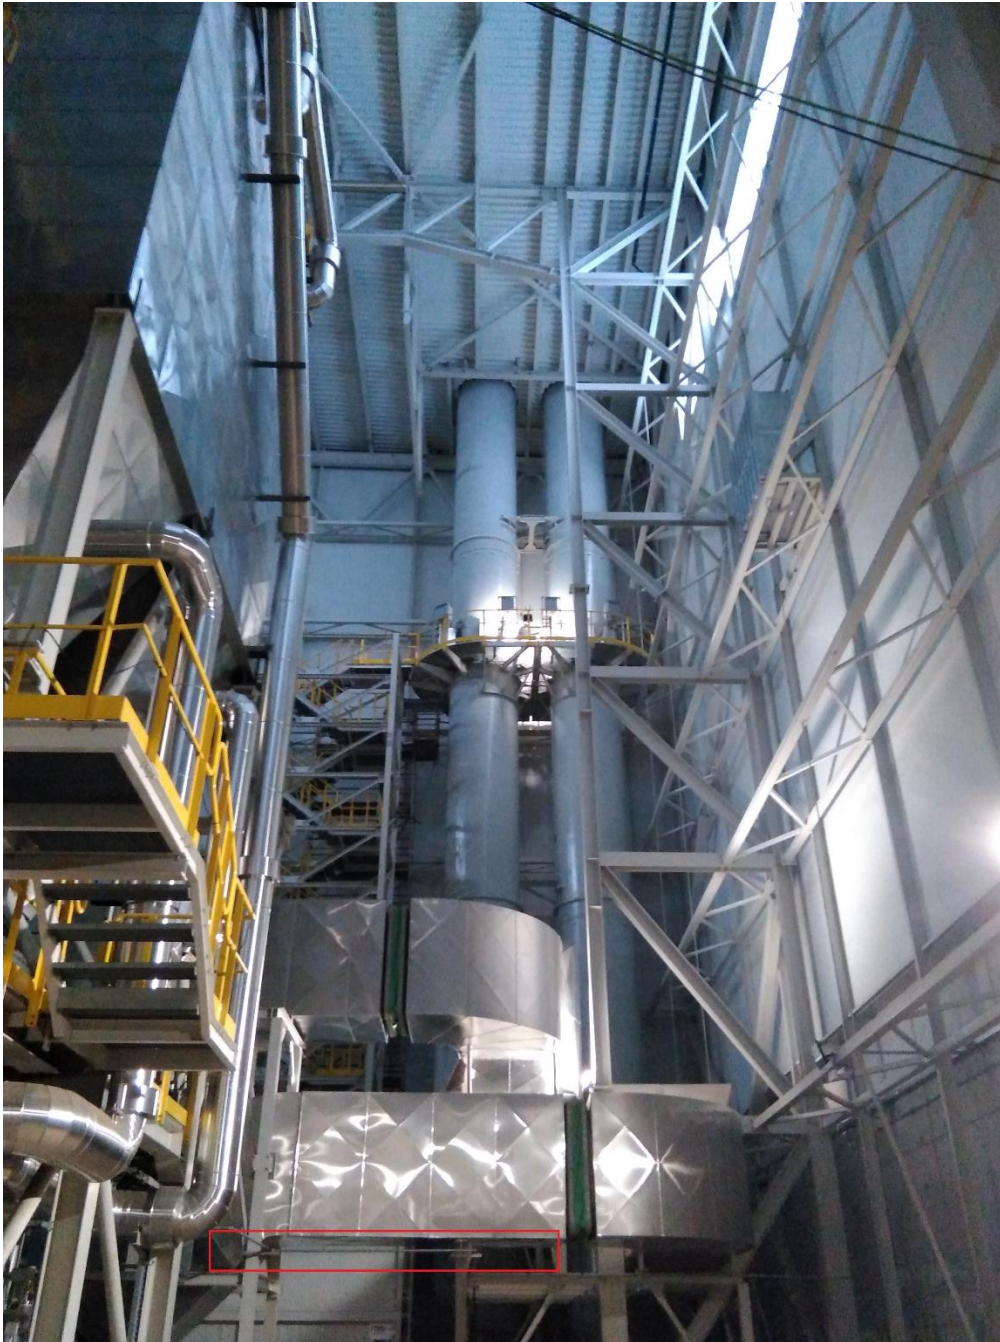
- Fotografía “IMG_20200204_125647.jpg” adjunta al acta de inspección de fecha 4/2/2020. En el recuadro en rojo se aprecia la tubería de retirada de condensados del sistema de gases de la planta de valorización energética que se menciona en la noticia.

La información del expediente administrativo de la autorización que evidencia las anteriores afirmaciones es pública y numerosos colectivos y ciudadanos la han consultado. GuraSOS dispone de ella y es conocedor de que los condensados se recogen y canalizan a un sistema cerrado exactamente como establece la normativa europea específica para las instalaciones de valorización energética.

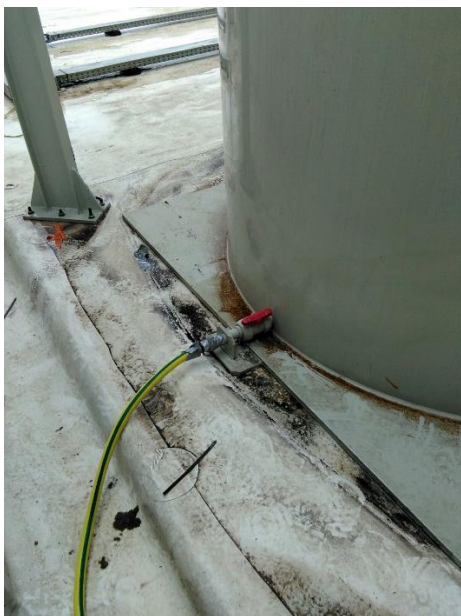
- Fotografía “IMG_20200609_095851.jpg” adjunta al acta de inspección de fecha 9/6/2020. Se observa un drenaje en la chimenea del tratamiento mecánico biológico previo a la valorización energética:

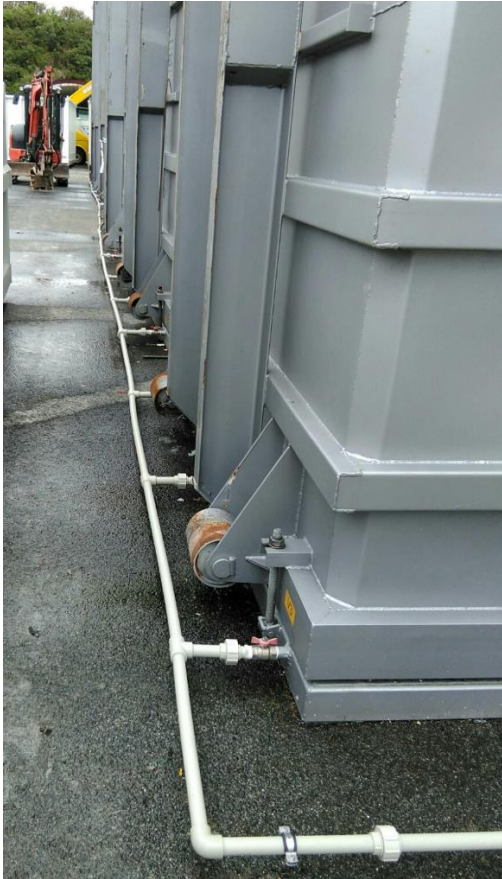
- Fotografía “IMG_20200611_110446.jpg” adjunta al acta de inspección de fecha 11/6/2020. Se observan numerosos drenajes en los filtros de carbón activo del tratamiento mecánico biológico previo a la valorización energética:
